# 南投縣政府 文化資產價值評估 評估報告

評估名稱	行政院農業委員會林務局南投林區管理處-南投縣國姓鄉南港段 126 地號
標地地址	南投縣
評估日期	111 年 6 月 16 日
發佈單位	南投縣政府文化局
出席委員	簡榮聰、張永禎、呂政道
發佈時間	111 年 6 月 18 日

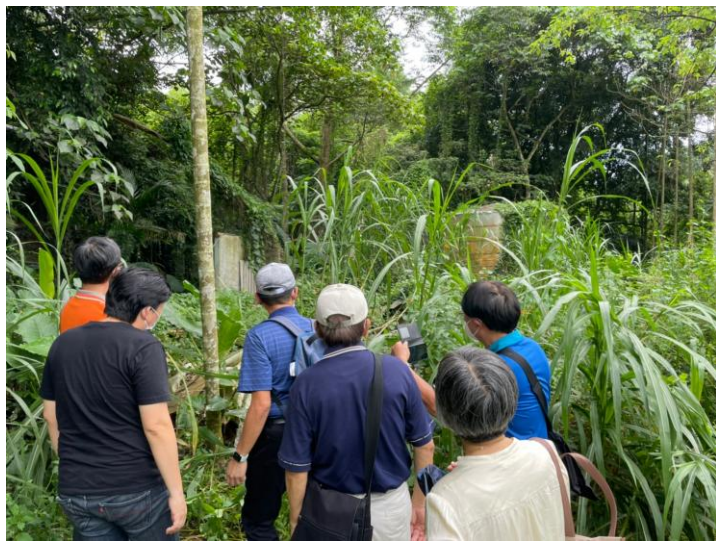
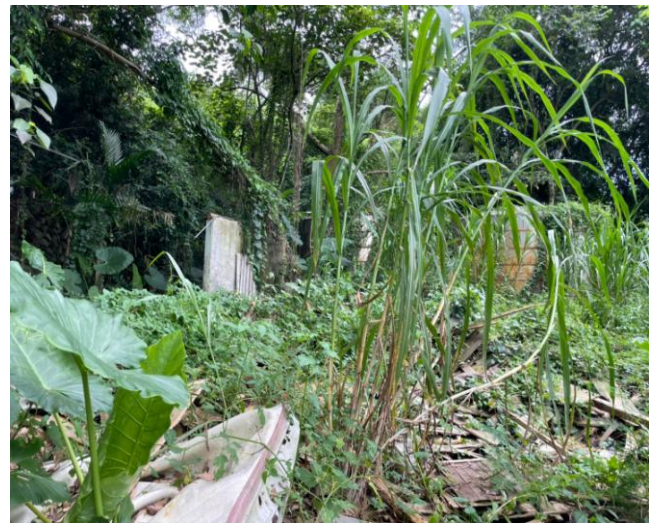
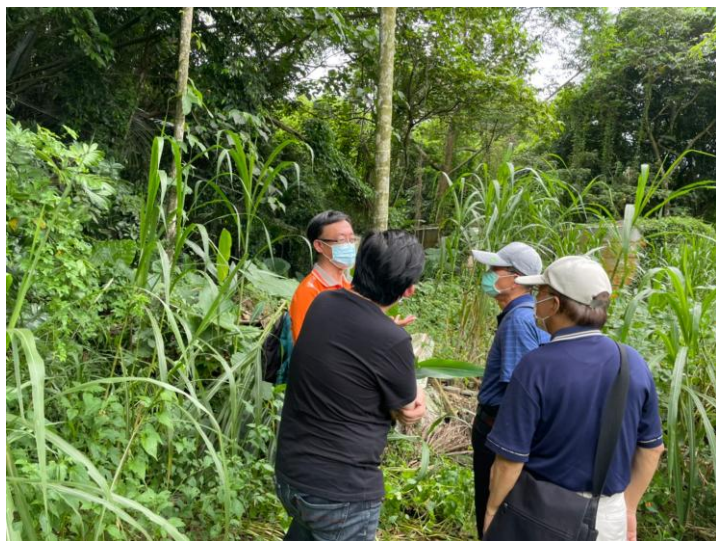
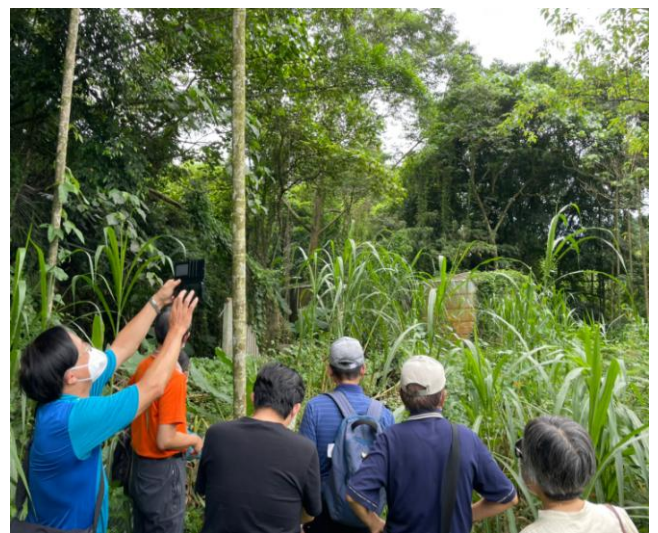
### 評估照片

建築構造	<input checked="" type="checkbox"/> 木構造 <input type="checkbox"/> 石構造 <input type="checkbox"/> 磚構造 <input type="checkbox"/> 鋼構造 <input type="checkbox"/> 其他_____	
是否具區域保存價值	<input type="checkbox"/> 是 <input checked="" type="checkbox"/> 否	
建築特色描述 (如：空間配置、特徵、細節...等)	木構工寮，因荒廢多年未使用已坍塌，因位於國有財產署土地上，擬騰空返還土地	
建築現況	<input type="checkbox"/> 良好 <input type="checkbox"/> 堪用 <input type="checkbox"/> 不佳 <input type="checkbox"/> 使用中 <input type="checkbox"/> 閒置 <input checked="" type="checkbox"/> 殘破荒廢棄置	
評估說明	歷史	1. 建物已傾毀，只剩一單面牆，不具歷史意義。 2. 本案建物為南投林區管理處早期工寮，雖已超過 50 年，但因年久失修已全部坍塌，剩下一磚牆，無文化資產價值。 3. 現勘後僅剩一面牆，整體建物不復存在，應不具歷史建築價值意義。 4. 不符合
