南投縣政府 文化資產價值評估 評估報告

評估名稱	萬大至銅門輸電線路巡視用吊、木橋-1K+450M
評估標的	「南投縣仁愛鄉能高越嶺步道之雲海保線所」吊、木橋 7 座及雲海保線所 5 筆建物
評估日期	112 年 4 月 13 日
發佈單位	南投縣政府文化局
出席委員	王委員旻世、賴委員意升、簡委員佑霖
發佈時間	112 年 4 月 28 日

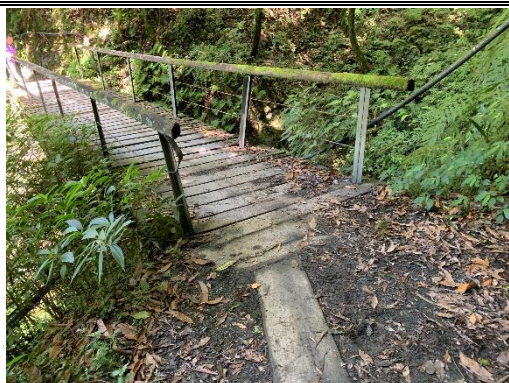
評估說明	歷史	<ol style="list-style-type: none"> 1. 該段木橋構成分別是橋台為鋼筋混凝土、橋樑為鋼構、欄杆是角鐵與鋼索組成、橋面採用實木板鋪設，總成材料屬現代製成品，構成為現代工法 2. 位於能高越嶺古道上，雖古道有歷史價值，但橋樑本身已多次翻修，無歷史價值 3. 不具地區建造物特色，缺少歷史性，風貌單調
	藝術	<ol style="list-style-type: none"> 1. 總成材料屬現代製成品，構成為現代工法 2. 無具體的藝術特色，不具藝術價值 3. 造型常見，不具藝術特色
	科學、自然	<ol style="list-style-type: none"> 1. 總成材料屬現代製成品，構成為現代工法 2. 簡意的鋼木構造，科學、自然價值低 3. 一般之木橋營造方式，不具特色，普遍易見
評估結果	不具文化資產價值

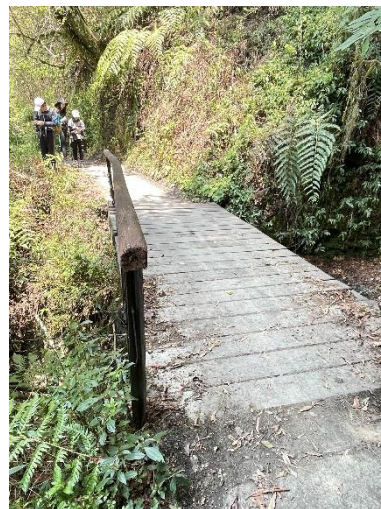
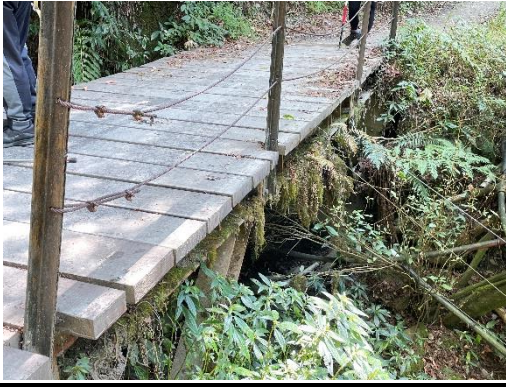
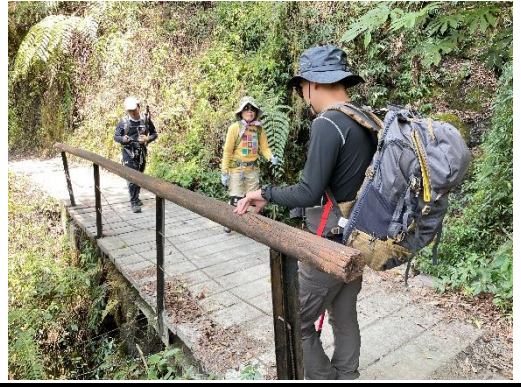
評估說明	歷史	<ol style="list-style-type: none"> 1. 該段木橋(橋梁 002)構成，橋台為鋼筋混凝土、橋樑為鋼構、欄杆是角鐵與鋼索組成、橋面採用實木板鋪設，總成材料屬現代製成品，構成為現代工法 2. 位於能高越嶺古道上，雖古道有歷史價值，但橋樑本身已多次翻修，無歷史價值 3. 不具建造物特色，風貌單調，木橋歷史性低
	藝術	<ol style="list-style-type: none"> 1. 總成材料屬現代製成品，構成為現代工法 2. 無明顯的藝術特色，不具藝術價值 3. 造型易見，缺少藝術特色
	科學、自然	<ol style="list-style-type: none"> 1. 總成材料屬現代製成品，構成為現代工法 2. 普通鋼木構橋，不具特殊性 3. 普通之木橋營造方式，普遍易見，不具特色
評估結果	不具文化資產價值

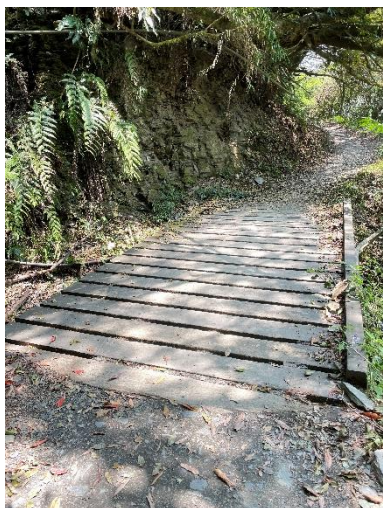
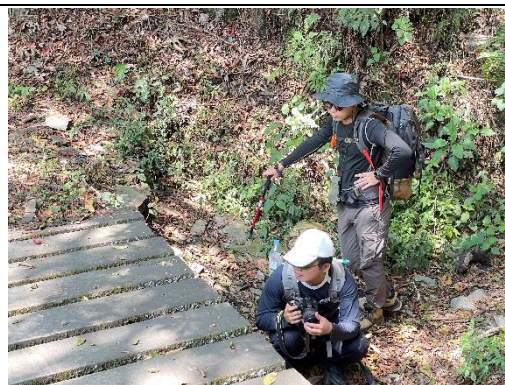
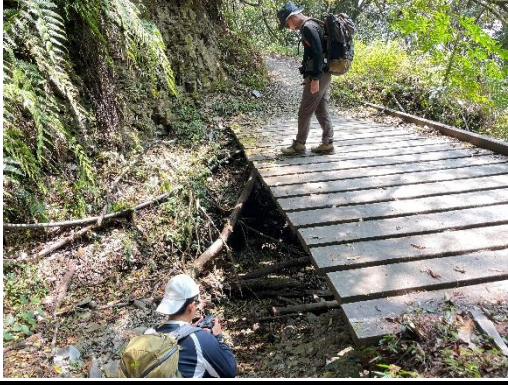
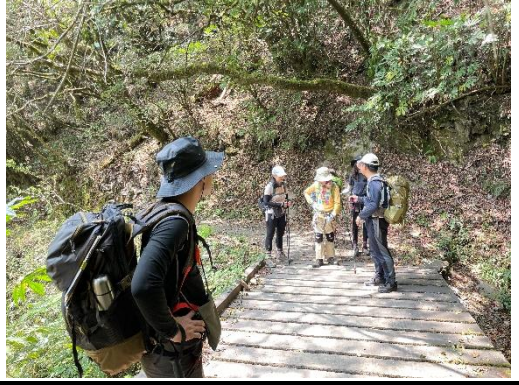
評估說明	歷史	<ol style="list-style-type: none"> 1. 該段木橋(棧道 009)構成，橋梁使用實木角材，橋面採用實木板鋪設，總成材料屬現代製成品，構成為現代工法 2. 位於能高越嶺道上，但橋樑已多次翻新，不具歷史價值 3. 不具建造屋特色，風貌單調，木橋歷史性不高
	藝術	<ol style="list-style-type: none"> 1. 總成材料屬現代製成品，構成為現代工法 2. 無明顯藝術特徵，不具藝術價值 3. 造型普通，不具藝術特色
	科學、自然	<ol style="list-style-type: none"> 1. 總成材料屬現代製成品，構成為現代工法 2. 鋼構吊橋稍具特色，但已非原始樣貌，不具科學、自然價值 3. 普通之木橋營造方式，普遍易見，不具地方特色
評估結果	不具文化資產價值

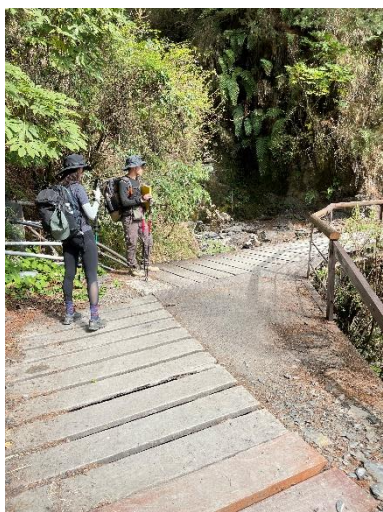
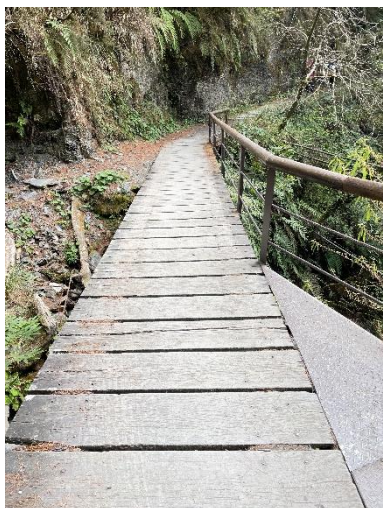
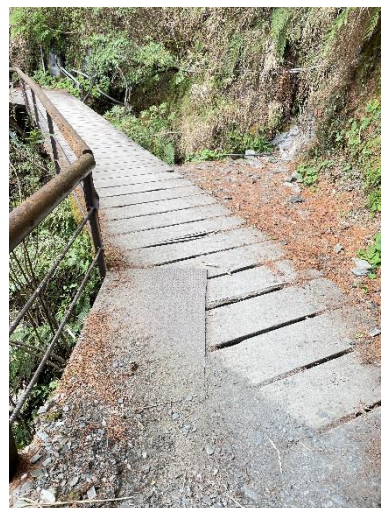
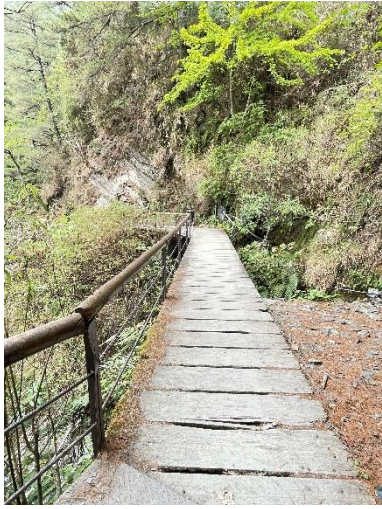
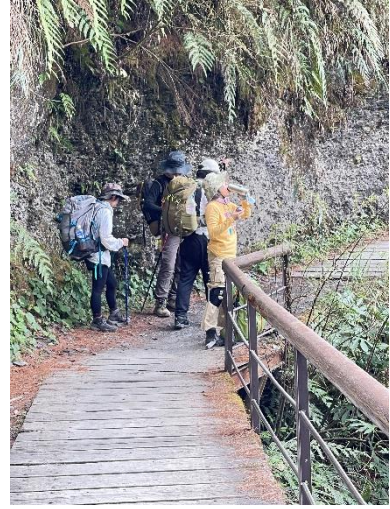
評估說明	歷史	<ol style="list-style-type: none"> 1. 位於能高越嶺道上，但橋樑本身無歷史價值 2. 該段木橋(橋梁 003)構成，橋台為鋼筋混凝土、橋樑為工字樑、欄杆是角鐵與鋼筋組成、橋面採用實木板鋪設，總成材料屬現代製成品，構成為現代工法 3. 缺少建築、技術史之價值，木橋風貌單調，無特色
	藝術	<ol style="list-style-type: none"> 1. 無藝術特徵，亦無藝術價值 2. 總成材料屬現代製成品，構成為現代工法 3. 一般造型，不具藝術特色
	科學、自然	<ol style="list-style-type: none"> 1. 鋼木構造橋樑，無特殊性，不具科學價值 2. 總成材料屬現代製成品，構成為現代工法 3. 普通之木橋營造方式，普遍易見，不具地方特色
評估結果	不具文化資產價值

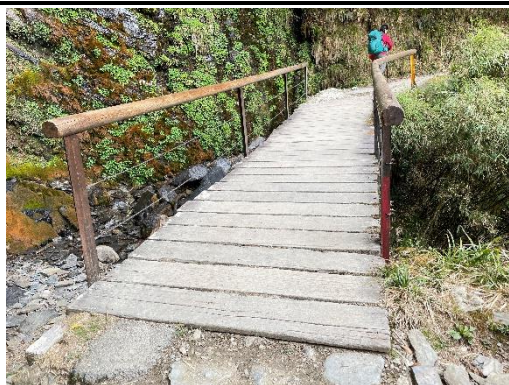
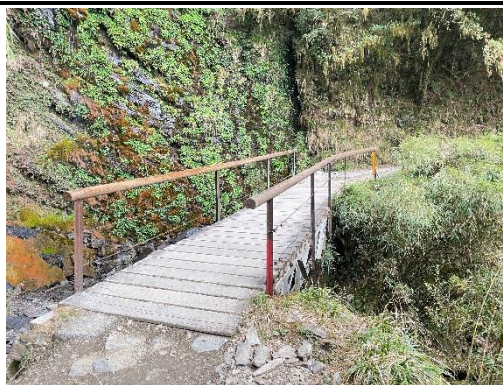
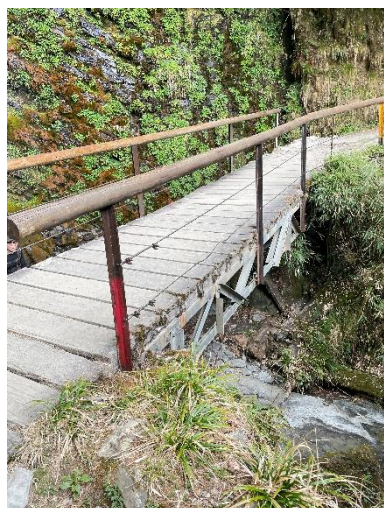
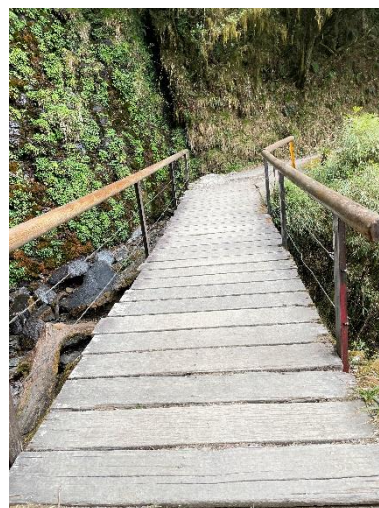
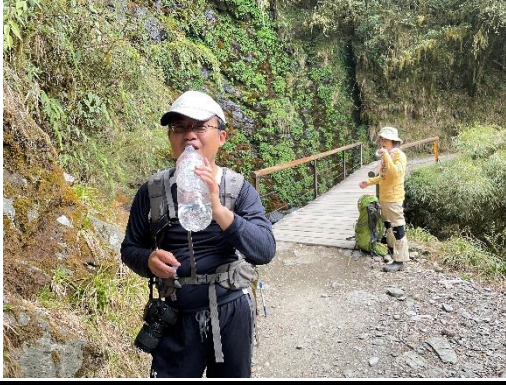
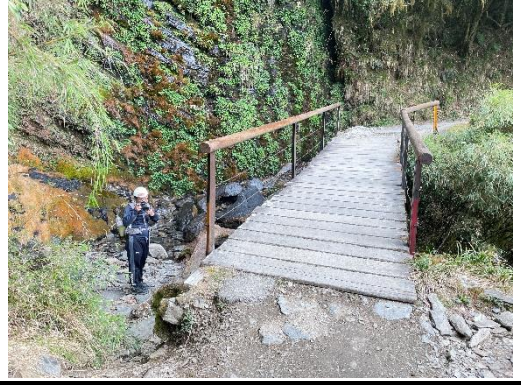
評估說明	歷史	<ol style="list-style-type: none"> 1. 該段木橋(橋梁 004)構成，橋樑由螺栓與角鐵與組成、欄杆是角鐵與鋼纜組成、橋面採用實木板鋪設，總成材料屬現代製成品，構成為現代工法 2. 位於能高越嶺道上，但橋樑本身已多次整修，不具歷史價值 3. 缺少建築史、技術史之價值，無建造物特色，木橋風貌單調
	藝術	<ol style="list-style-type: none"> 1. 總成材料屬現代製成品，構成為現代工法 2. 無明顯藝術特徵，不具藝術價值 3. 造型普通，不具藝術特色
	科學、自然	<ol style="list-style-type: none"> 1. 總成材料屬現代製成品，構成為現代工法 2. 普通鋼木構橋，不具特殊性，亦不具科學、自然價值 3. 普通之木橋營造方式，缺少營造技術特色，普遍易見
評估結果	不具文化資產價值

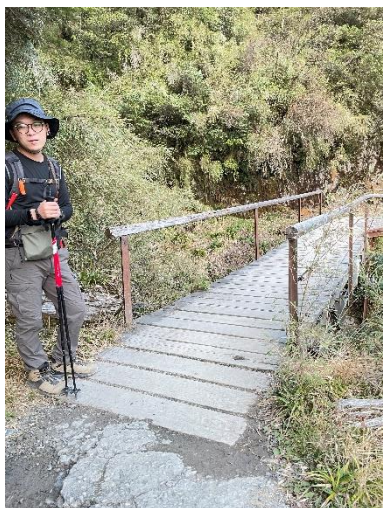
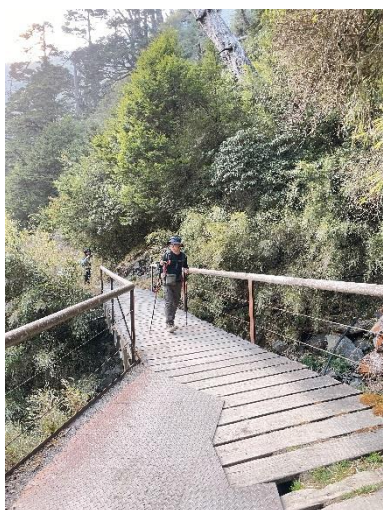
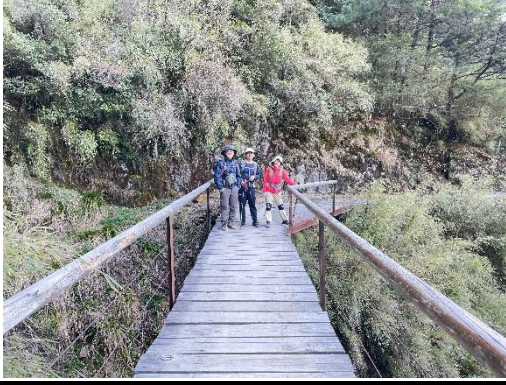
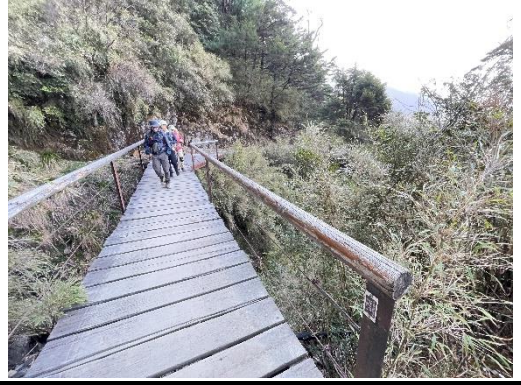
評估說明	歷史	<ol style="list-style-type: none"> 1. 該段木橋(橋梁 005)構成，橋樑由螺栓與角鐵與組成、欄杆是角鐵與鋼纜組成、橋面採用實木板鋪設，總成材料屬現代製成品，構成為現代工法 2. 位於能高越嶺古道，但橋樑本身多次翻修，已不具歷史價值 3. 無地區建造物之特色，缺少建築史或技術史之價值，風貌單調
	藝術	<ol style="list-style-type: none"> 1. 總成材料屬現代製成品，構成為現代工法 2. 無藝術特徵及價值 3. 造型普通，不具藝術特色
	科學、自然	<ol style="list-style-type: none"> 1. 總成材料屬現代製成品，構成為現代工法 2. 普通鋼木構橋，無特術性、無科學、自然價值 3. 一般木橋營造方式，木材鋪面、鋼鐵支撐，普遍易見
評估結果	不具文化資產價值

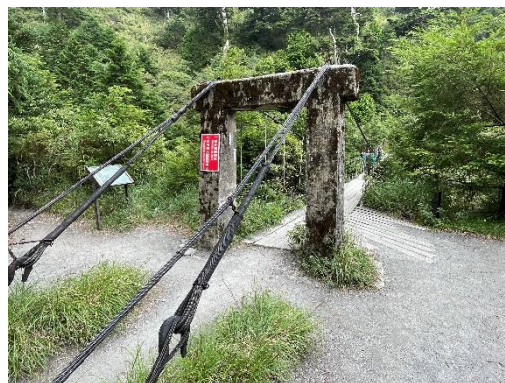
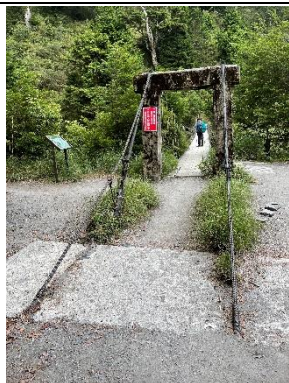
評估說明	歷史	<ol style="list-style-type: none"> 1. 台電為加強吊橋(吊橋 003)安全性，已增築橋台與擴大塔架斷面，原貌已經消失。 2. 懸索與橋面已更新 3. 位於能高越嶺古道，橋樑本身歷史價值較低 4. 塔架增做鋼筋水泥加固，不具建築史價值，亦缺少地區性建造物特色
	藝術	<ol style="list-style-type: none"> 1. 總成材料屬現代製成品，構成為現代工法 2. 無藝術特徵，不具藝術價值 3. 現代鋼筋水泥增做，不具藝術特色
	科學、自然	<ol style="list-style-type: none"> 1. 總成材料屬現代製成品，構成為現代工法 2. 吊橋構造具特殊性，但因結構安全問題進行補強中，特色外觀無法保留，已不具科學價值，但仍建議盡量保存本橋樑 3. 現在營造技術，普遍易見
評估結果	不具文化資產價值

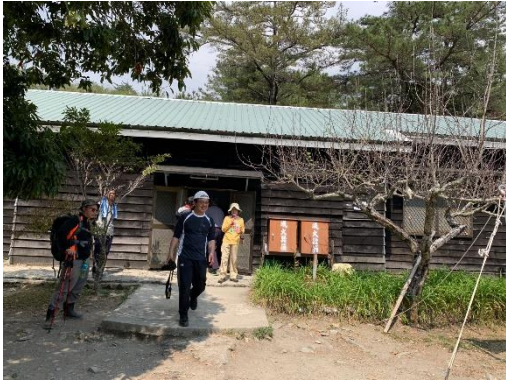
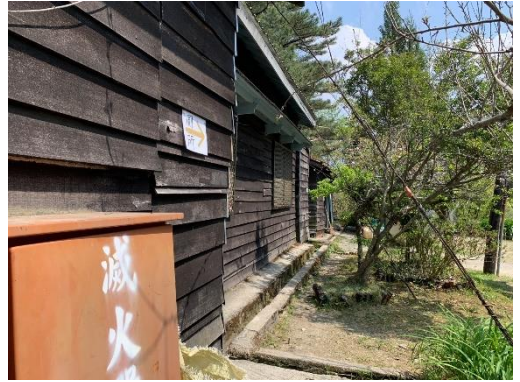
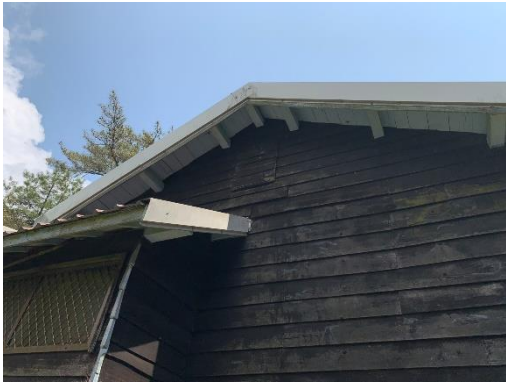
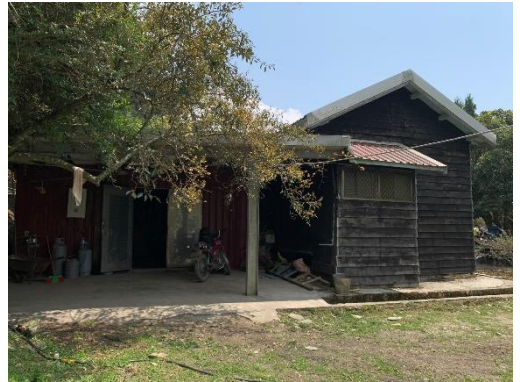
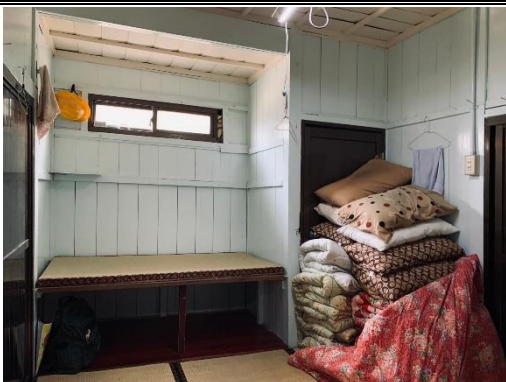
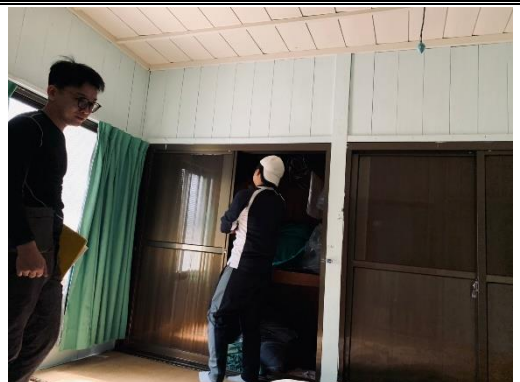
評估說明	歷史	<ol style="list-style-type: none"> 1. 高度歷史:因霧社事件結束後重建之第二代尾上駐在所，即現今雲海保線所。民國 39 年，尾上駐在所隨著山地警備事務的解除與台電東西向輸電線路的興建，更名為雲海保線所，肩負線路維修與保養工作，迄今功臣身退，成為能高越國家步道之山友休憩重要地點，步道上之地標 2. 建築史或技術史之價值:軸組 U 型鐵件補強，受昭和 10 年(1934)4 月墩仔腳大地震後，在台灣家屋建築規則規範下之補強措施 3. 地區性建造物類型:雲海保線所保有日式木造建築諸多空間特色，對於存世之高山警務日式建築，完整度相當高。針對軸組與雨淋板切片粗判，木質材種為檜木 4. 歷史脈絡與紋理完整且風貌協調:從霧社事件到台電東西向輸電線路，尾上駐在所或雲海保線所，一棟建築肩負兩個政權任務背景，歷史脈絡清晰。此外，周邊附屬建築物(倉庫用木造、倉庫用加強磚、其他房屋用加強磚造、倉庫用加強磚造、後側鐵塔、周邊喬灌木(李樹、蘋果樹、櫻花……)與碑體(雲海保線所)以及保線所內的工具箱、工作櫃、安全帽、工作紀錄板、銜牌等等生活遺跡，是在完整的歷史脈絡下堆疊完成，整體風貌並無違和，是在完整的歷史脈絡下堆疊完成，整體風貌並無違和，缺一不可 5. 前身為尾上駐在所，為能高越嶺古道上之重要節點，除年代久遠之外，亦見證了日治時期至今的產業、文化發展，以及數十年的山岳觀光歷史，具有豐富的歷史價值 6. 全台僅存三個保線所之一，海拔最高，見證 1950 年代東西向輸電工程，台電從花蓮銅門到南投仁愛霧社能高越嶺道進行東西高壓線路工程，讓東部剩餘電力供應西部所需，擔負線路維修與保養工作 7. 仍具有能高越嶺古道沿線地區日式建築通風、防潮、日式斜屋頂及室內格局等，周圍附屬建造物，蘋果樹、李樹、青剛櫟及針葉樹等，雲海保線所標示碑等，整體歷史脈絡完整，風貌協調 8. 保線所內部線路保養維修相關設備器材等，周圍植栽、碑體及旗座等，建議應整體保存，以利後續若整體修復再利用之需
	藝術	<ol style="list-style-type: none"> 1. 雲海保線所是以日式木造建築為主體之公(工)務辦公場所 2. 無明顯藝術特徵 3. 屋頂、鋁門、地板雖曾換修，然全棟大致保有日式原樣貌，內部檜木構造、榻榻米睡鋪、雨淋板及維修黑板、銅鎖及工作間等，具建築藝術特色

科學、自然	<ol style="list-style-type: none"> 1. 表現各時代營造技術流派特色:建築史或技術史之價值:軸組 U 型鐵件補強，受昭和 10 年(1934)4 月墩仔腳大地震後，在台灣家屋建築規則規範下之補強措施 2. 稀少性不易再現:雲海保線所是延續第二代尾上駐在所，對於存世之高山警務日式建築，完整度相當高 3. 表現地域風貌:位於賽德克族領域之雲海保線所，是延續第二代尾上駐在所，其日式建築風格，是具有時代之統御象徵

4. 整體環境具地方特色:雲海保線所以日式建築為本體，在周邊附屬建築物(倉庫用木造、倉庫用加強磚、其他房屋用加強磚造、倉庫用加強磚造、後側鐵塔、周邊喬灌木(李樹、蘋果樹、櫻花……)、碑體(雲海保線所)等，是國人攀登能高越步道之記憶，缺一不可
5. 建物本身為日治木構造，仍保存大量日治時期工法，具特殊性，無法再現
6. 主構造為檜木及杉木雨淋板，屋頂已更換為鐵皮(烤漆浪板)
7. 呈現日式建築特色，建築通風、海拔 2360 公尺，榻榻米睡鋪無潮濕味，內部格局具住宿、維修工作設計等不易再現

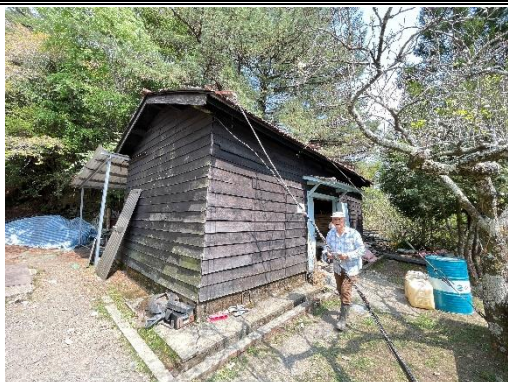
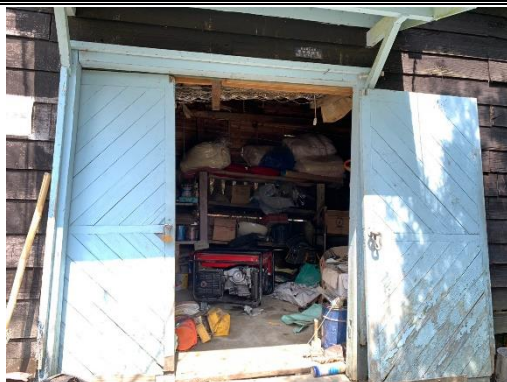
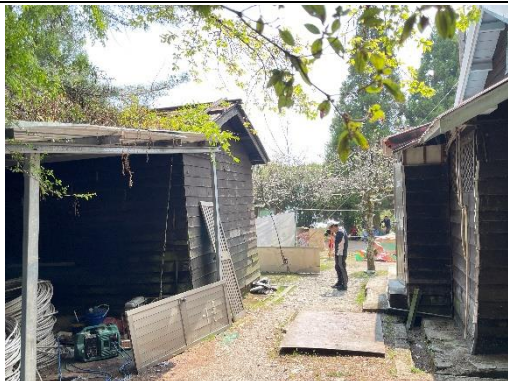
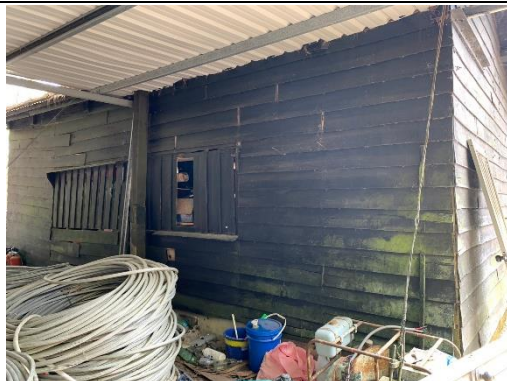
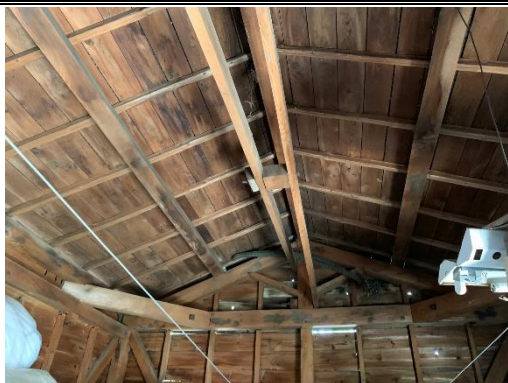
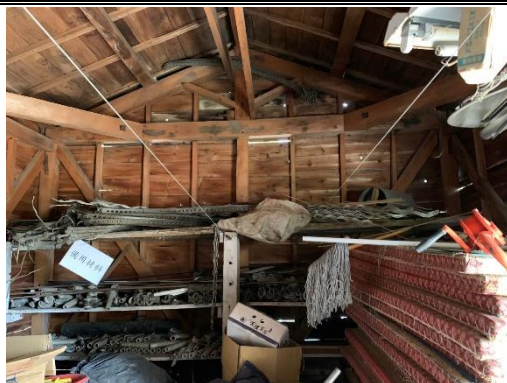
評估說明	歷史	<ol style="list-style-type: none"> 1. 高度歷史(含人文):為雲海保線所附屬建築，是具同歷史任務 2. 建築史或技術史之價值:屋頂大樑、水平兩方向的斜撐補強「燧木」、橫樑、立柱間的角隅斜撐加固「方杖」的加強，是受昭和 10 年(1934)4 月墩仔腳大地震後，在台灣家屋建築規則規範下之補強措施 3. 具地區性建造物類型之特色:保有日式木造建築技術，完整度相當高。木質材種粗判為檜木 4. 歷史脈絡與紋理完整且風貌協調:為雲海保線所附屬建築，是具同歷史任務下成立，歷史脈絡清晰，其風貌說明同雲海保線所-保線所木造 5. 前身為尾上駐在所，為能高越嶺古道上之重要節點，除年代久遠之外，亦見證了日治時期至今的產業、文化發展，以及數十年的山岳觀光歷史，具有豐富的歷史價值 6. 保線所倉庫，見證 1950 年代台電東西向高壓電力工程完成東部電力輸送西部所需，儲存保養維修之各項器具設備
	藝術	<ol style="list-style-type: none"> 1. 為雲海保線所附屬建築，為公(工)務辦公場所 2. 無明顯藝術特徵 3. 保有日式建築外觀、大門銅釘，及內部構造
	科學、自然	<ol style="list-style-type: none"> 1. 表現各時代營造技術流派特色:建築史或技術史之價值:屋頂大樑、水平兩方向的斜撐補強「燧木」、橫樑、立柱間的角隅斜撐加固「方杖」的加強，是受昭和 10 年(1934)4 月墩仔腳大地震後，在台灣家屋建築規則規範下之補強措施 2. 稀少性不易再現:為雲海保線所附屬建築，是具相同歷史背景，為整體完整性之必要建築 3. 整體環境具地方特色:為雲海保線所附屬建築，就整體性而言(附屬建築物、倉庫用加強磚、其他房屋用加強磚造、倉庫用加強磚造、後側鐵塔、周邊喬灌木(李樹、蘋果樹、櫻花……)、碑體(雲海保線所))等，是國人攀登能高越步道之記憶，缺一不可 4. 建物本身為日治木構遭，仍保存大量日治時期工法，具特殊性無法再現 5. 主構造為檜木及杉木與淋板，屋頂已更換為鐵皮(烤漆浪板)，屋架保存良好，為良好的調查研究標的 6. 外觀為日式建築，內部仍保有日式屋架木構造，稀少不易再現，呈現日式建築之特色

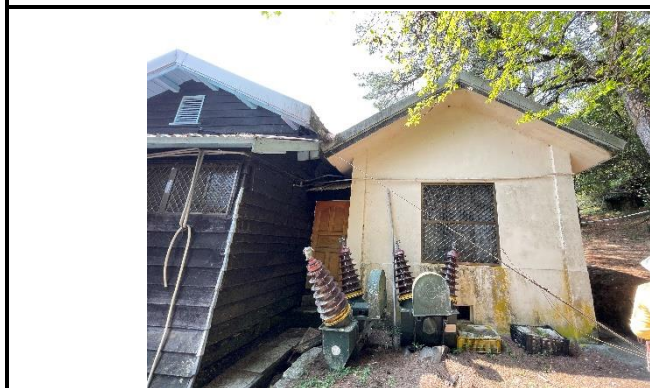
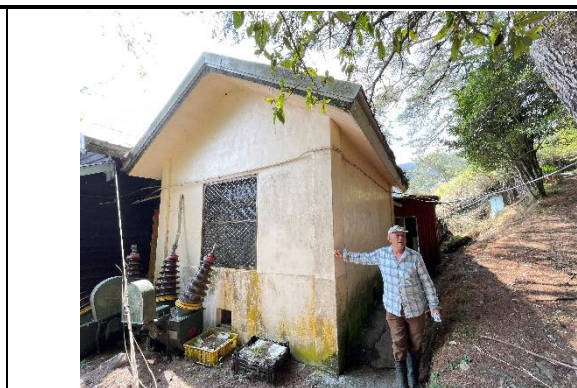
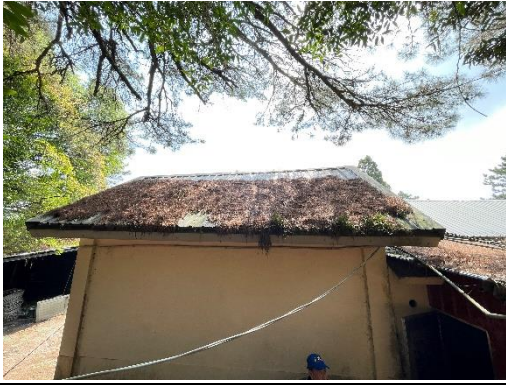
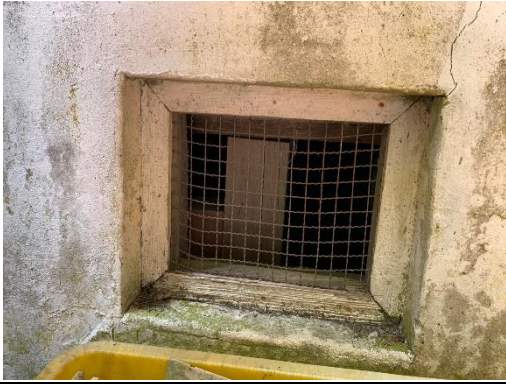
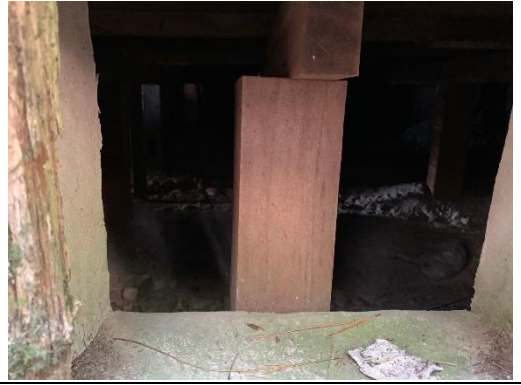
評估說明	歷史	<ol style="list-style-type: none"> 1. 歷史脈絡與紋理完整且風貌協調:為雲海保線所附屬建築,具現場台電保線員所述,當天候惡劣時,相對於雲海保線所木造建築物,相對倉庫之加強磚造較為堅固,為保線員避難場所。該加強磚造為雙坡面屋頂,對於與雲海保線所而言,不具違和感 2. 建築或產業特色明確:同屬雲海保線所之歷史任務 3. 與木造保線所相連,應視為一體考量 4. 保線所增建建造物,作為餐廳、廚房、盥洗及廁所等用,同樣擔負東西向輸電工程與線路維修保養任務,雖為加強磚造,內部部分木構架,風貌尚增協調,歷史脈絡完整
	藝術	<ol style="list-style-type: none"> 1. 為雲海保線所附屬建築,為公(工)務辦公場所 2. 無明顯藝術特徵 3. 民間藝術特色性低
	科學、自然	<ol style="list-style-type: none"> 1. 稀少性不易再現:加強磚之倉庫相對於雲海保線所是較為堅固,在大自然威脅下,提供保線員一處安全的避難場所。為雲海保線所附屬建築,是具相同歷史背景,為整體完整性之必要建築 2. 整體環境具地方特色:為雲海保線所附屬建築,就整體性而言(附屬建築物、倉庫用加強磚、其他房屋用加強磚造、倉庫用加強磚造、後側鐵塔、周邊喬灌木(李樹、蘋果樹、櫻花……)、碑體(雲海保線所))等,是國人攀登能高越步道之記憶,缺一不可 3. 與木造保線所相連,應視為一體考量 4. 呈現當時斜屋頂加強磚造及營造特色
評估結果	具文化資產價值,進入「列冊追蹤」

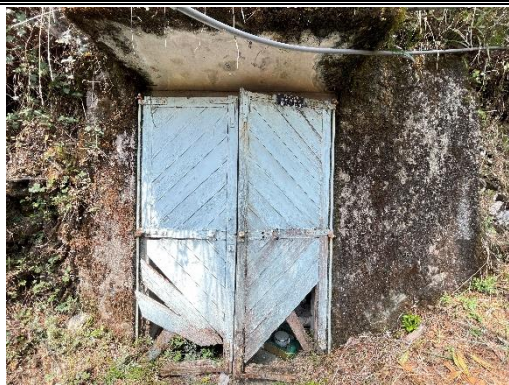
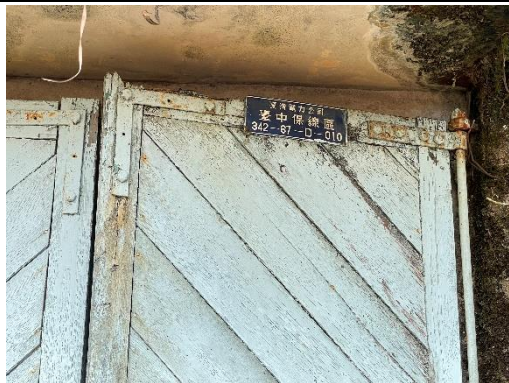
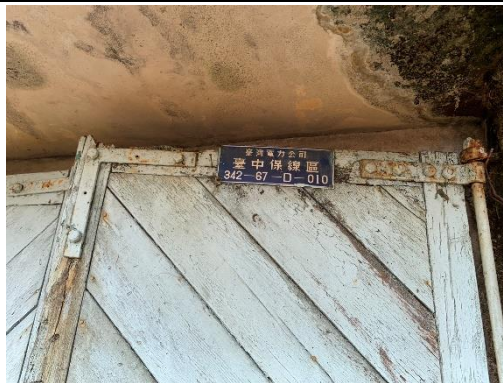
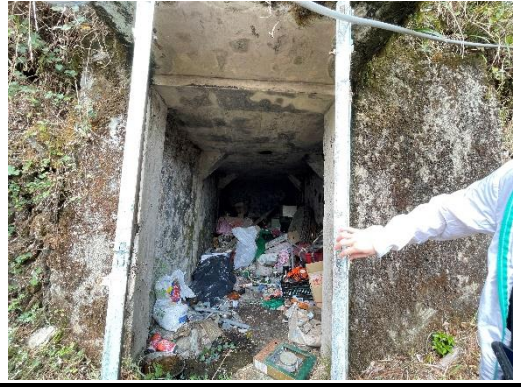
評估說明	歷史	<ol style="list-style-type: none"> 1. 歷史脈絡與紋理完整且風貌協調:為雲海保線所附屬建築 2. 歷史脈絡與紋理完整:同上 3. 建築或產業特色明確:同上 4. 與木造保線所相連，應視為一體考量 5. 保線所的附屬建造物，除木構大門外，無對外之窗戶等，現為堆放廢棄、雜物用，亦屬維負責東西向電力輸送工程之用，屬整體歷史脈絡之一環
	藝術	<ol style="list-style-type: none"> 1. 雲海保線所附屬建築 2. 無明顯藝術特徵 3. 保線所附屬建築，較缺少藝術特色
	科學、自然	<ol style="list-style-type: none"> 1. 整體環境具地方特色:為雲海保線所附屬建築，就整體性而言(附屬建築物、倉庫用加強磚、其他房屋用加強磚造、倉庫用加強磚造、後側鐵塔、周邊喬灌木(李樹、蘋果樹、櫻花……)、碑體(雲海保線所))等，是國人攀登能高越步道之記憶，缺一不可 2. 與木造保線所相連，應視為一體考量 3. 木門雖有破損，但尚屬早期之形式，為建築構造形式較為常見
評估結果	具文化資產價值，進入「列冊追蹤」

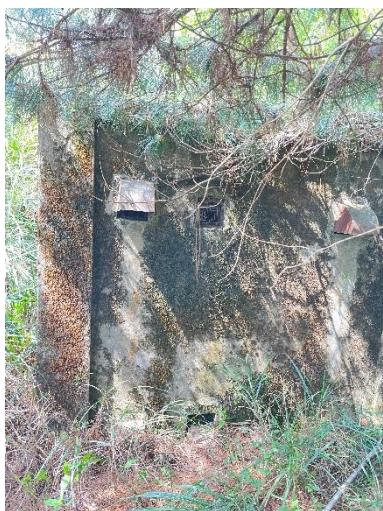
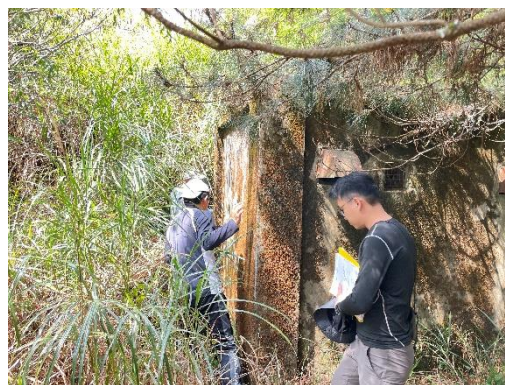
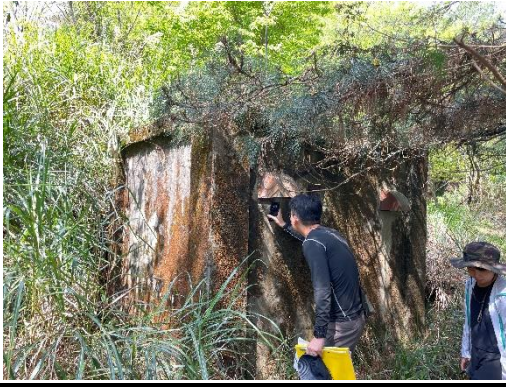
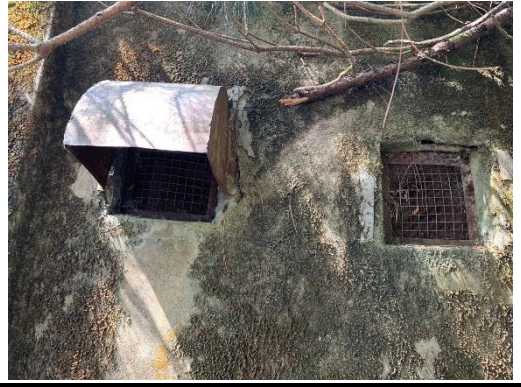
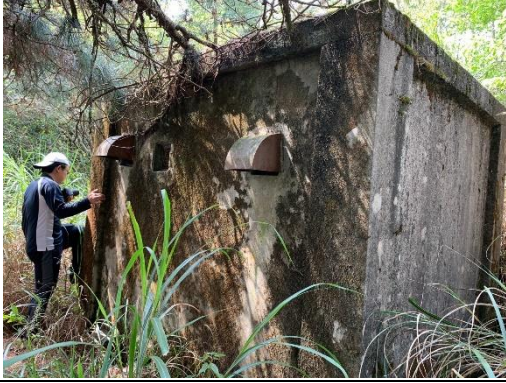
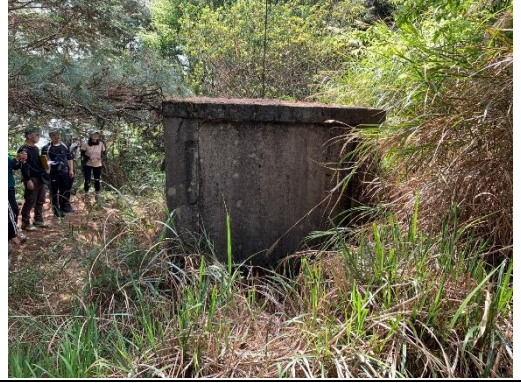
評估說明	歷史	<ol style="list-style-type: none"> 1. 歷史脈絡與紋理完整且風貌協調:為雲海保線所附屬建築,具台電保線人員表示,為東西向輸電線路興建時,當必要挖鑿爆破用之儲存爆裂物倉庫 2. 歷史脈絡與紋理完整:同上 3. 建築或產業特色明確:同上 4. 與木造保線所相連,應視為一體考量 5. 保線所倉庫,係為存放線路工程所需之炸藥,見證台電東西高壓電力工程之艱辛,具高度歷史與雲海保線所及其它附屬建物,歷史脈絡完整
	藝術	<ol style="list-style-type: none"> 1. 雲海保線所附屬建築 2. 無明顯藝術特徵 3. 簡易的炸藥或其他物品等之存放空間,較缺少藝術特色
	科學、自然	<ol style="list-style-type: none"> 1. 現各時代營造技術流派特色,稀少性不易再現:建築外觀有多處具防外水之通風口。室內分隔兩間。以紅磚疊砌方式,墊高離開地坪面,為防止儲放物受潮 2. 整體環境具地方特色:為雲海保線所附屬建築,就整體性而言(附屬建築物、倉庫用加強磚、其他房屋用加強磚造、倉庫用加強磚造、後側鐵塔、周邊喬灌木(李樹、蘋果樹、櫻花……)、碑體(雲海保線所))等,是國人攀登能高越步道之記憶,缺一不可 3. 與木造保線所相連,應視為一體考量 4. 建造物基於安全設計多扇通風口,以加強存放炸藥之安全性,稀少,不易再現
評估結果	具文化資產價值,進入「列冊追蹤」
