南投縣政府 文化資產價值評估 評估報告

評估名稱	南投縣政府稅務局眷屬宿舍(彰南路一段 1074 巷 16、18、20、22 號)
評估標的	眷屬宿舍
評估日期	112 年 10 月 31 日
發佈單位	南投縣政府文化局
出席委員	王委員旻世、莊委員建德、劉委員懷仁
發佈時間	112 年 11 月 14 日

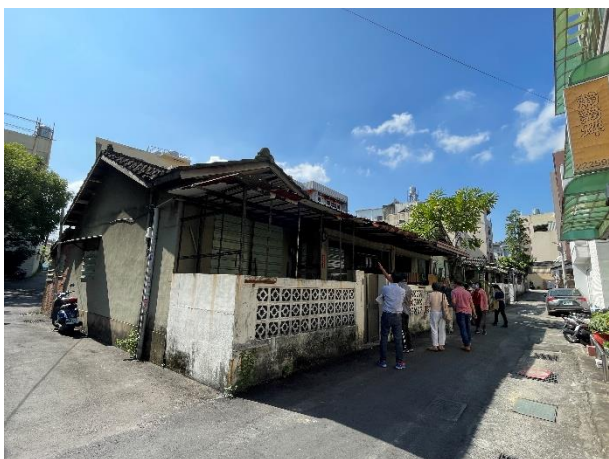
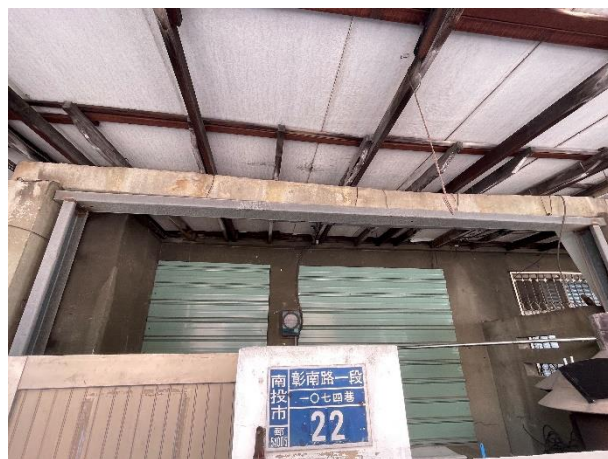
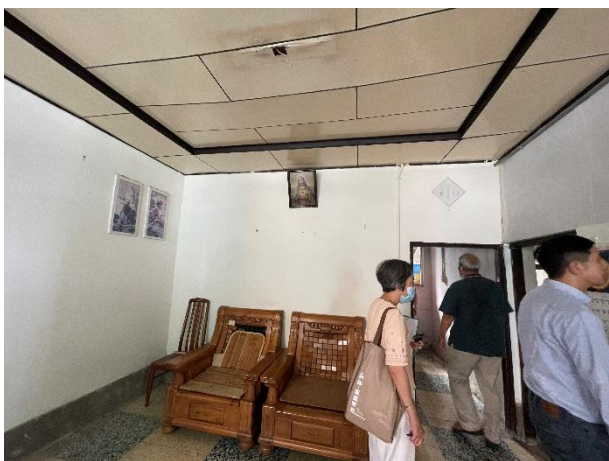
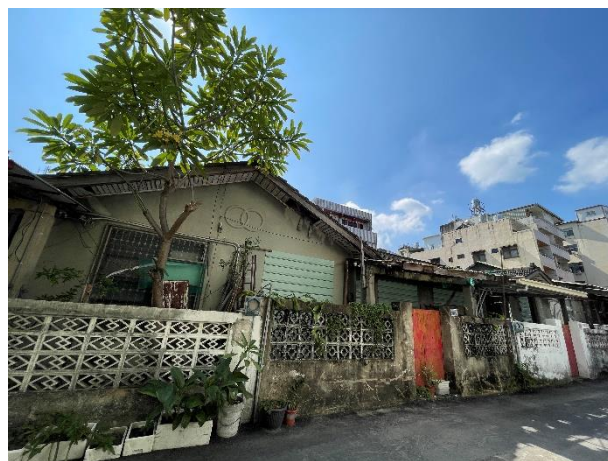
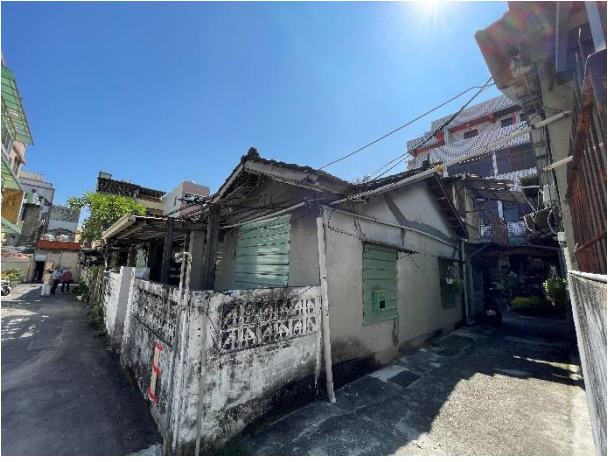
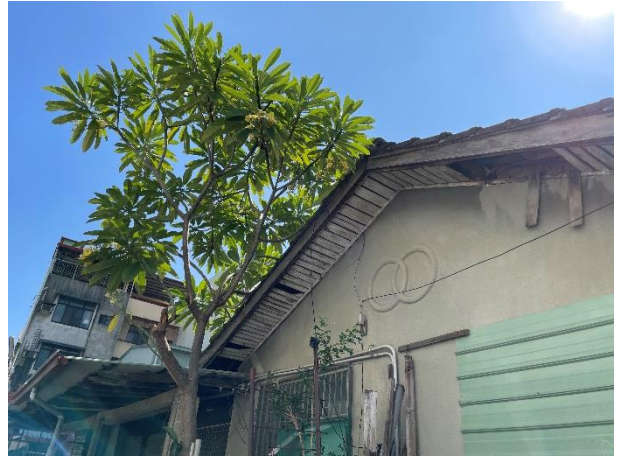
評估照片

建築構造	<input type="checkbox"/> 木構造 <input type="checkbox"/> 石構造 <input checked="" type="checkbox"/> 磚構造 <input type="checkbox"/> 鋼構造 <input type="checkbox"/> 其他 _____	
是否具區域保存價值	<input type="checkbox"/> 是 <input checked="" type="checkbox"/> 否	
建築特色描述 (如：空間配置、特徵、細節...等)	加強磚造，斜屋頂平房建築，戶外水泥、花磚圍牆，內部原為水泥地(上紅漆)，部分改建黏貼地磚、鋁窗等，一般住宅格局、建材，不具特色，建築工法、建材為一般住宅常見，無特殊之裝飾等，不具民間藝術特色，屬宿舍連棟戰後初期常見之一般住宅形式，常見的水泥、磚造、鋁窗等建材，無特殊建築工法，為當時常見的建築樣貌，缺少地方特色	
建築現況	<input type="checkbox"/> 良好 <input type="checkbox"/> 堪用 <input type="checkbox"/> 不佳 <input type="checkbox"/> 使用中 _____ <input checked="" type="checkbox"/> 閒置 <input type="checkbox"/> 殘破荒廢棄置	
評估說明	歷史	<ol style="list-style-type: none"> 1. 加強磚造，斜屋頂平房建築，戶外水泥、花磚圍牆。 2. 內部原為水泥地(上紅漆)，部分改建黏貼地磚、鋁窗等，一般住宅格局、建材，不具特色。 3. 宿舍，連棟的戰後建築(加強磚造)。
