# 南投縣政府 文化資產價值評估 評估報告

評估名稱	南投縣南投市興和巷 129 弄 30 號、32 號、34 號
標地地址	南投縣
評估日期	111 年 1 月 20 日
發佈單位	南投縣政府文化局
出席委員	張永楨、賴文權、黃丈展
發佈時間	111 年 1 月 22 日

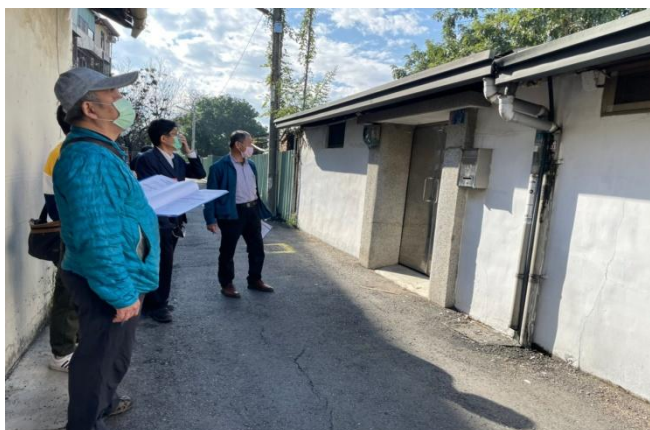
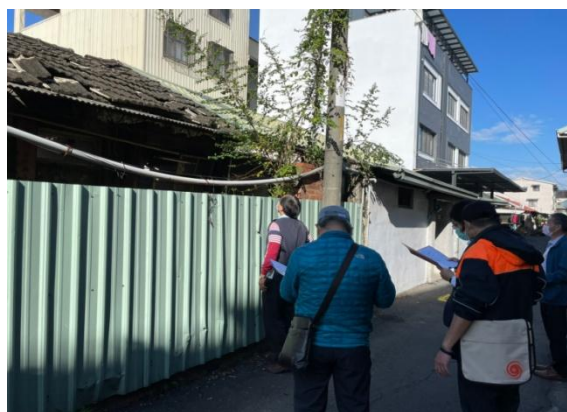
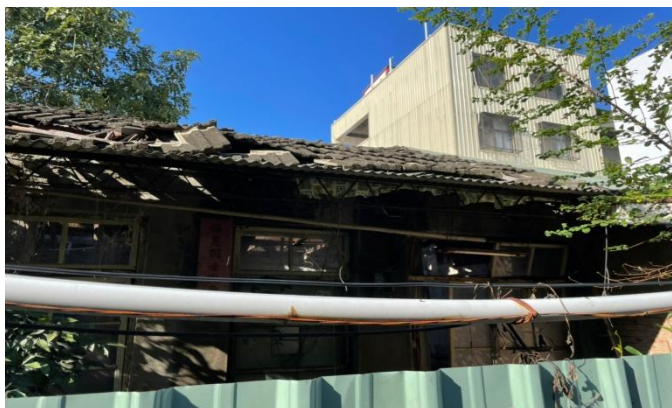
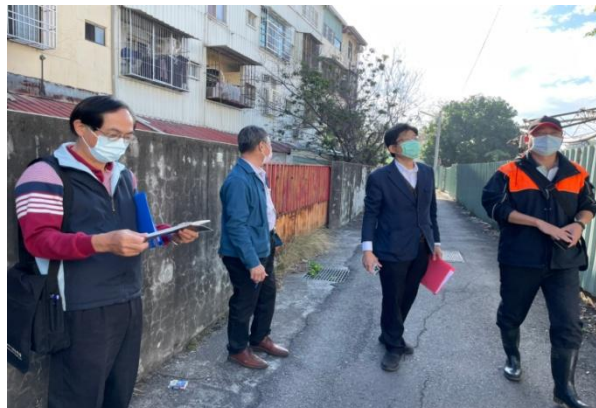
### 評估照片

評估說明	歷史	<p>1. 本案三棟建築三連棟式，以水泥加強磚造平房，創建於民國 49 年為縣府員工宿舍，距今只 60 餘年，屋主亦無顯赫事蹟，缺乏歷史性價值。</p> <p>2. 無文化資產價值。</p> <p>3. 該建築興建民國 49 年，34 號殘破不堪，32、34 雖之前已更換屋頂，目前亦已殘破，文化資產價值低。</p>
	藝術	<p>1. 本案三棟建築為水泥磚造蓋水泥瓦之平房建築，其中一棟已改為鋼浪屋頂，缺乏裝飾藝術，建材亦極普通缺乏藝術價值。</p> <p>2. 無文化資產價值。</p>
	科學、自然	<p>1. 本案建物及建材均極普通，不具建築物特色及特殊技術。</p> <p>2. 無文化資產價值。</p>
評估結果	無文化資產價值
