南投縣政府 文化資產價值評估 評估報告

評估名稱	南投縣南投市南陽路 137-1 號、137-2 號
標地地址	南投縣
評估日期	111 年 1 月 20 日
發佈單位	南投縣政府文化局
出席委員	張永楨、賴文權、黃丈展
發佈時間	111 年 1 月 22 日

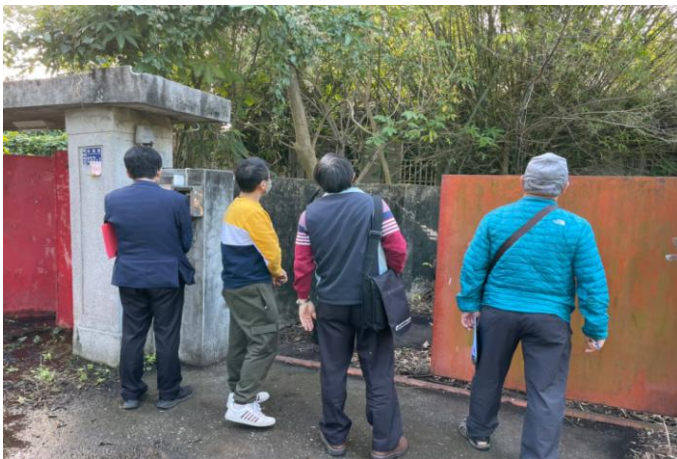
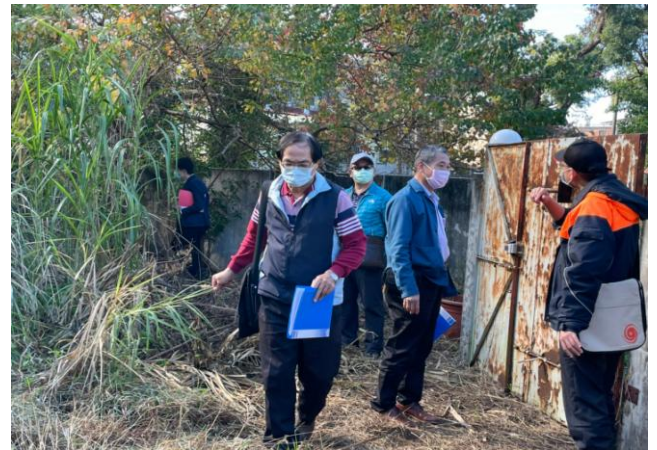
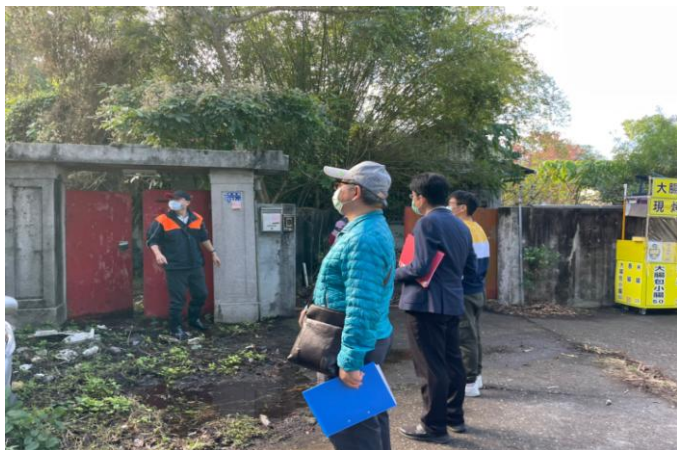
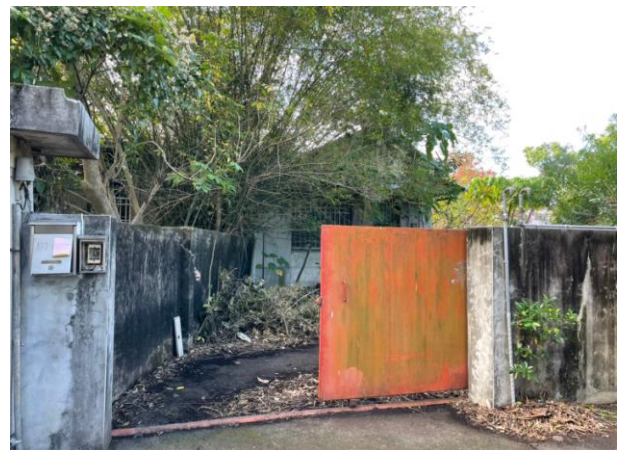
評估照片

評估說明	歷史	<p>1. 本案為雙併互背式平房建築，創建於民國 60 年，為縣府員工之早期宿舍，年代距今僅 50 餘年，且居住者缺乏顯赫事蹟，缺乏歷史性。</p> <p>2. 無文化資產價值。</p> <p>3. 民國 60 年興建，加強磚造建築，且屋頂均已更換，文資價值低。</p>
	藝術	<p>1. 本案建築乏裝飾藝術，且屋頂已由水泥瓦改為鋼浪板，缺乏藝術價值。</p> <p>2. 無文化資產價值。</p>
	科學、自然	<p>1. 本案建物為均為水泥加強磚造平房蓋瓦之建築，缺乏建築特色及特殊工法。</p> <p>2. 無文化資產價值。</p>
評估結果	無文化資產價值
