# 南投縣政府 文化資產價值評估 評估報告

評估名稱	農業部林業及自然保育署南投分署介壽亭及廁所
評估標的	介壽亭及廁所
評估日期	112年12月7日
發佈單位	南投縣政府文化局
出席委員	王委員旻世、張委員永楨、簡委員佑霖
發佈時間	112年12月13日

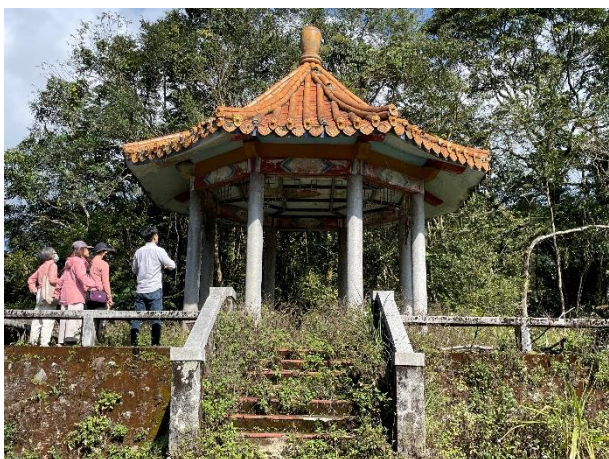
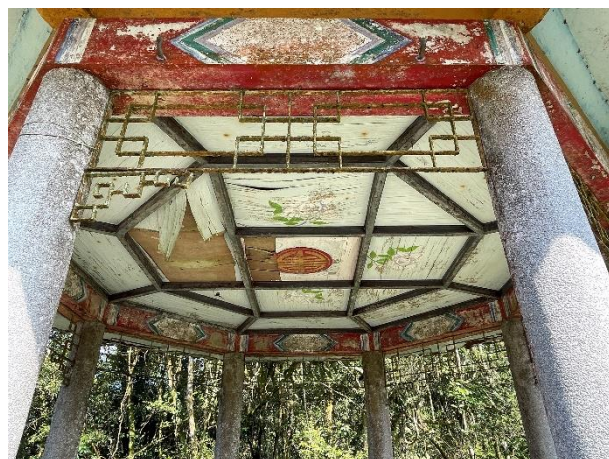
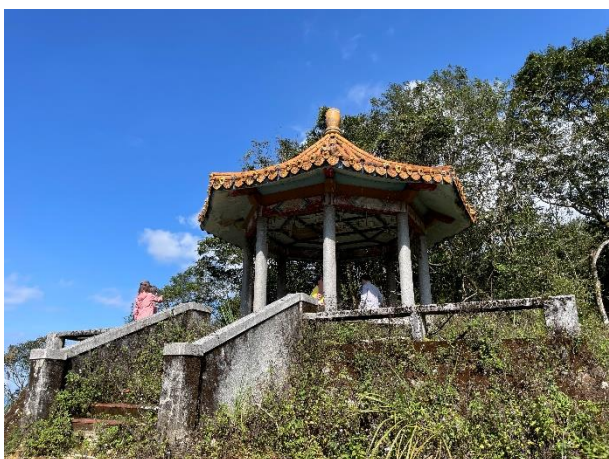
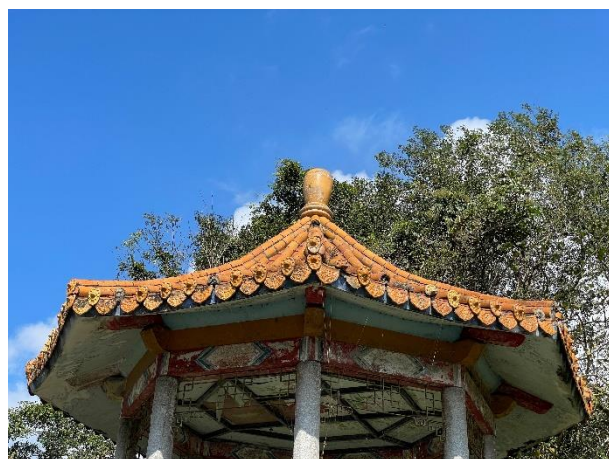
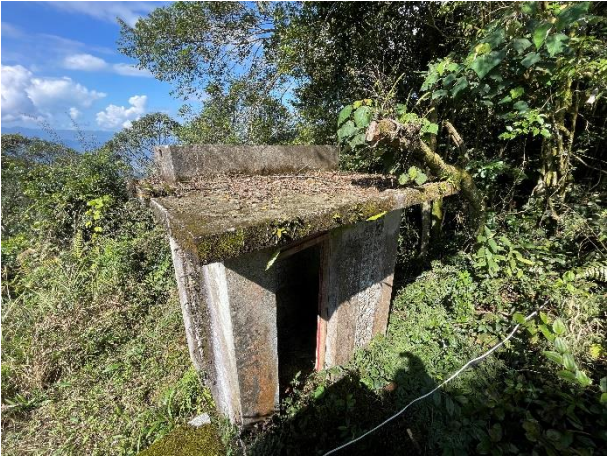
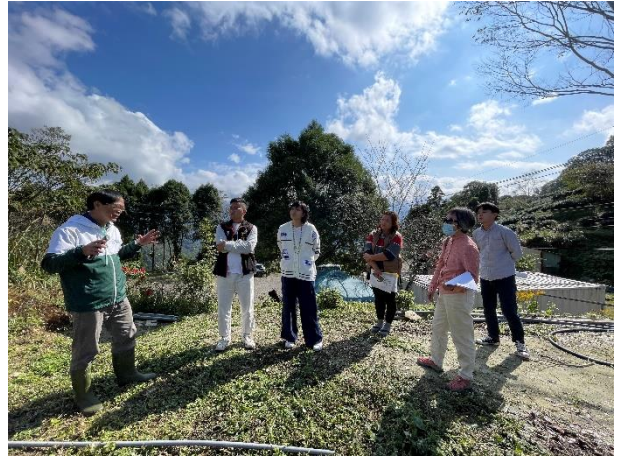
### 評估照片

建築構造	<input type="checkbox"/> 木構造 <input type="checkbox"/> 石構造 <input checked="" type="checkbox"/> 磚構造 <input type="checkbox"/> 鋼構造 <input type="checkbox"/> 其他 _____	
是否具區域保存價值	<input type="checkbox"/> 是 <input checked="" type="checkbox"/> 否	
建築特色描述 (如：空間配置、特徵、細節…等)	為八角涼亭，水泥磚，亭柱為洗石子，雖有彩繪，但已斑駁脫落，難以辨識；涼亭旁廁所為水泥磚造一層平頂，現代水泥磚造之建物，極為簡陋。	
建築現況	<input type="checkbox"/> 良好 <input type="checkbox"/> 堪用 <input type="checkbox"/> 不佳 <input type="checkbox"/> 使用中 _____ <input type="checkbox"/> 閒置 <input checked="" type="checkbox"/> 殘破荒廢棄置	
評估說明	歷史	<ol style="list-style-type: none"> <li>臺灣常見的涼亭建物造型，不具建築史之價值，廁所為一般水泥建築形式。</li> <li>據當地居民敘述，先總統蔣公巡視武界水壩後興建。</li> <li>涼亭及廁所建於民國 50 年代，為紀念蔣中正故總統而創建，為八角攢尖式蓋黃色琉璃瓦之涼亭，故取名介壽亭，但蔣中正故總統並未登臨此亭，</li> </ol>

<p>歷史價值不高。</p> <p>4. 據傳蔣中正故總統視查有途經該處，但無具體記錄及事證，歷史價值中等。</p>
	<b>藝術</b>	<p>1. 缺少民間藝術特色。</p> <p>2. 介壽亭為八角涼亭，為水泥磚，亭柱為洗石子，雖有彩繪，但已斑駁脫落，難以辨識，藝術價值低；涼亭旁廁所為水泥磚造一層平頂，極為簡陋，無藝術性。</p> <p>3. 屋頂為琉璃瓦，八柱型之涼亭，屋頂有彩繪但損壞嚴重，無落款，故藝術價值低。</p>
	<b>科學、自然</b>	<p>1. 普遍常見的涼亭建物及水泥建築形式。</p> <p>2. 缺少地域風貌特色。</p> <p>3. 為現代水泥磚造之建物，缺乏科學性及自然性價值。</p> <p>4. 此類型涼亭(景觀亭)蠻常見，不具稀有性，環境視野優美，但與建築本身無關，科學、自然價值低。</p>
<b>評估結果</b>	不具文化資產價值
